Przekroje przez konstrukcję dachu - stan istniejący

PRO - Inwest		BIURO PROJEKTOWO-BUDOWLANE biuro architektura-budowlane	
87-802 Choszcz ul. W. Łokutka 5, NIP 688-137-95-90 kom 602 691 667			
Inwestor	Powiat Włocławski ul. Cyganka 28, 87-890 Włocławek		
Projekt	Termomodernizacja budynku Zespołu Szkół im. Marii Gródzickiej w Lubrańcu Marysinie		
Adres	Marysin 30, 87-890 Marysin		
Stadium	Projekt Techniczny		
Tytuł rys.	Przekroje przez konstrukcje dachu- stan istniejący		
Projektował	Nr uprawnień	Podpis	Opracował
Ełżbieta Zymkowska	UAN-N-8396-5/55/87 WK		Maciej Podlaski
Sprawił	Nr uprawnień	Podpis	Opracował
Maciej Podlaski	WK/P013/PWOK/22		
Skala	Arkusz	Data	Brzozto
1:50	1100x420	29.11.2023	Budowlana
			00
			020

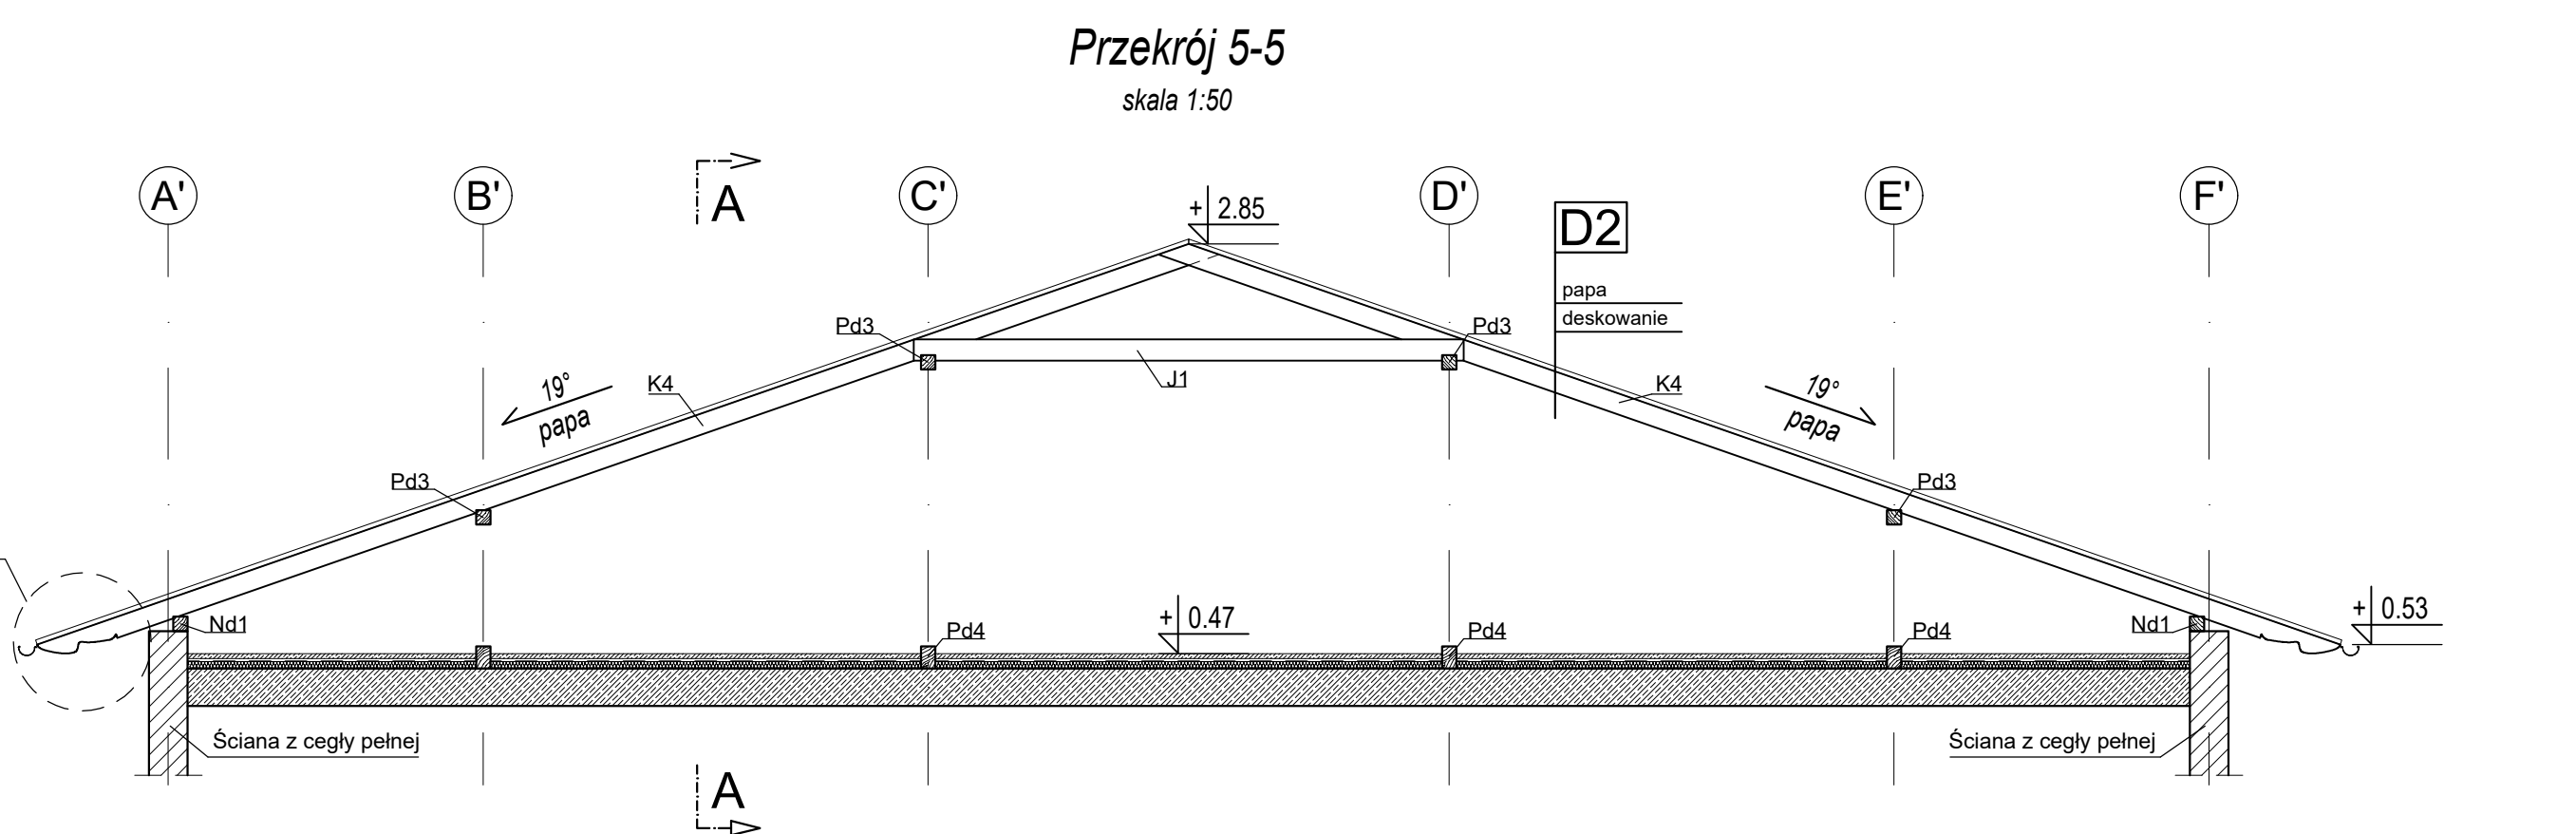
skala 1:50

Nd1	namunica 100x100
Z1	zastrzał 190x220
Z2	zastrzał 100x100
Z3	zastrzał 75x130
J1	jętka 60x150
J2	jętka 100x200
J3	jętka 120x200
Bp1	kulawka 200x200
B1	belka stropowa 195x250
B2	bal 170x100
B3	belka stropowa 200x280
B4	belka stropowa 130x210
