WYKAZ ELEMENTÓW DREWNIANYCH

Inwestor	Powiat Włocławski ul. Cyganka 28, 87-800 Włocławek						
Projekt	Termomodernizacja budynku Zespołu Szkół im. Marii Grodzickiej w Lubrańcu Marysinie						
Adres	Marysin 30, 87-890 Marysin						
Stadium	Projekt Techniczny						
Tytuł rys.	Rzut konstrukcji dachu- stan projektowany						
Projektował	Elżbieta Szymkowska		Nr uprawnień UAN-NB-8386-5/55/87 WK	Podpis	Opracował Maciej Podlaski		
Sprawdził	Maciej Podlaski		Nr uprawnień WK/P0039/PWOK/22	Podpis	Opracował		
Skala	Arkusz	Data	Branża	Rewizja	Nr. rysunku		
1:100	594x420	29.11.2023	Budowlana	00	057

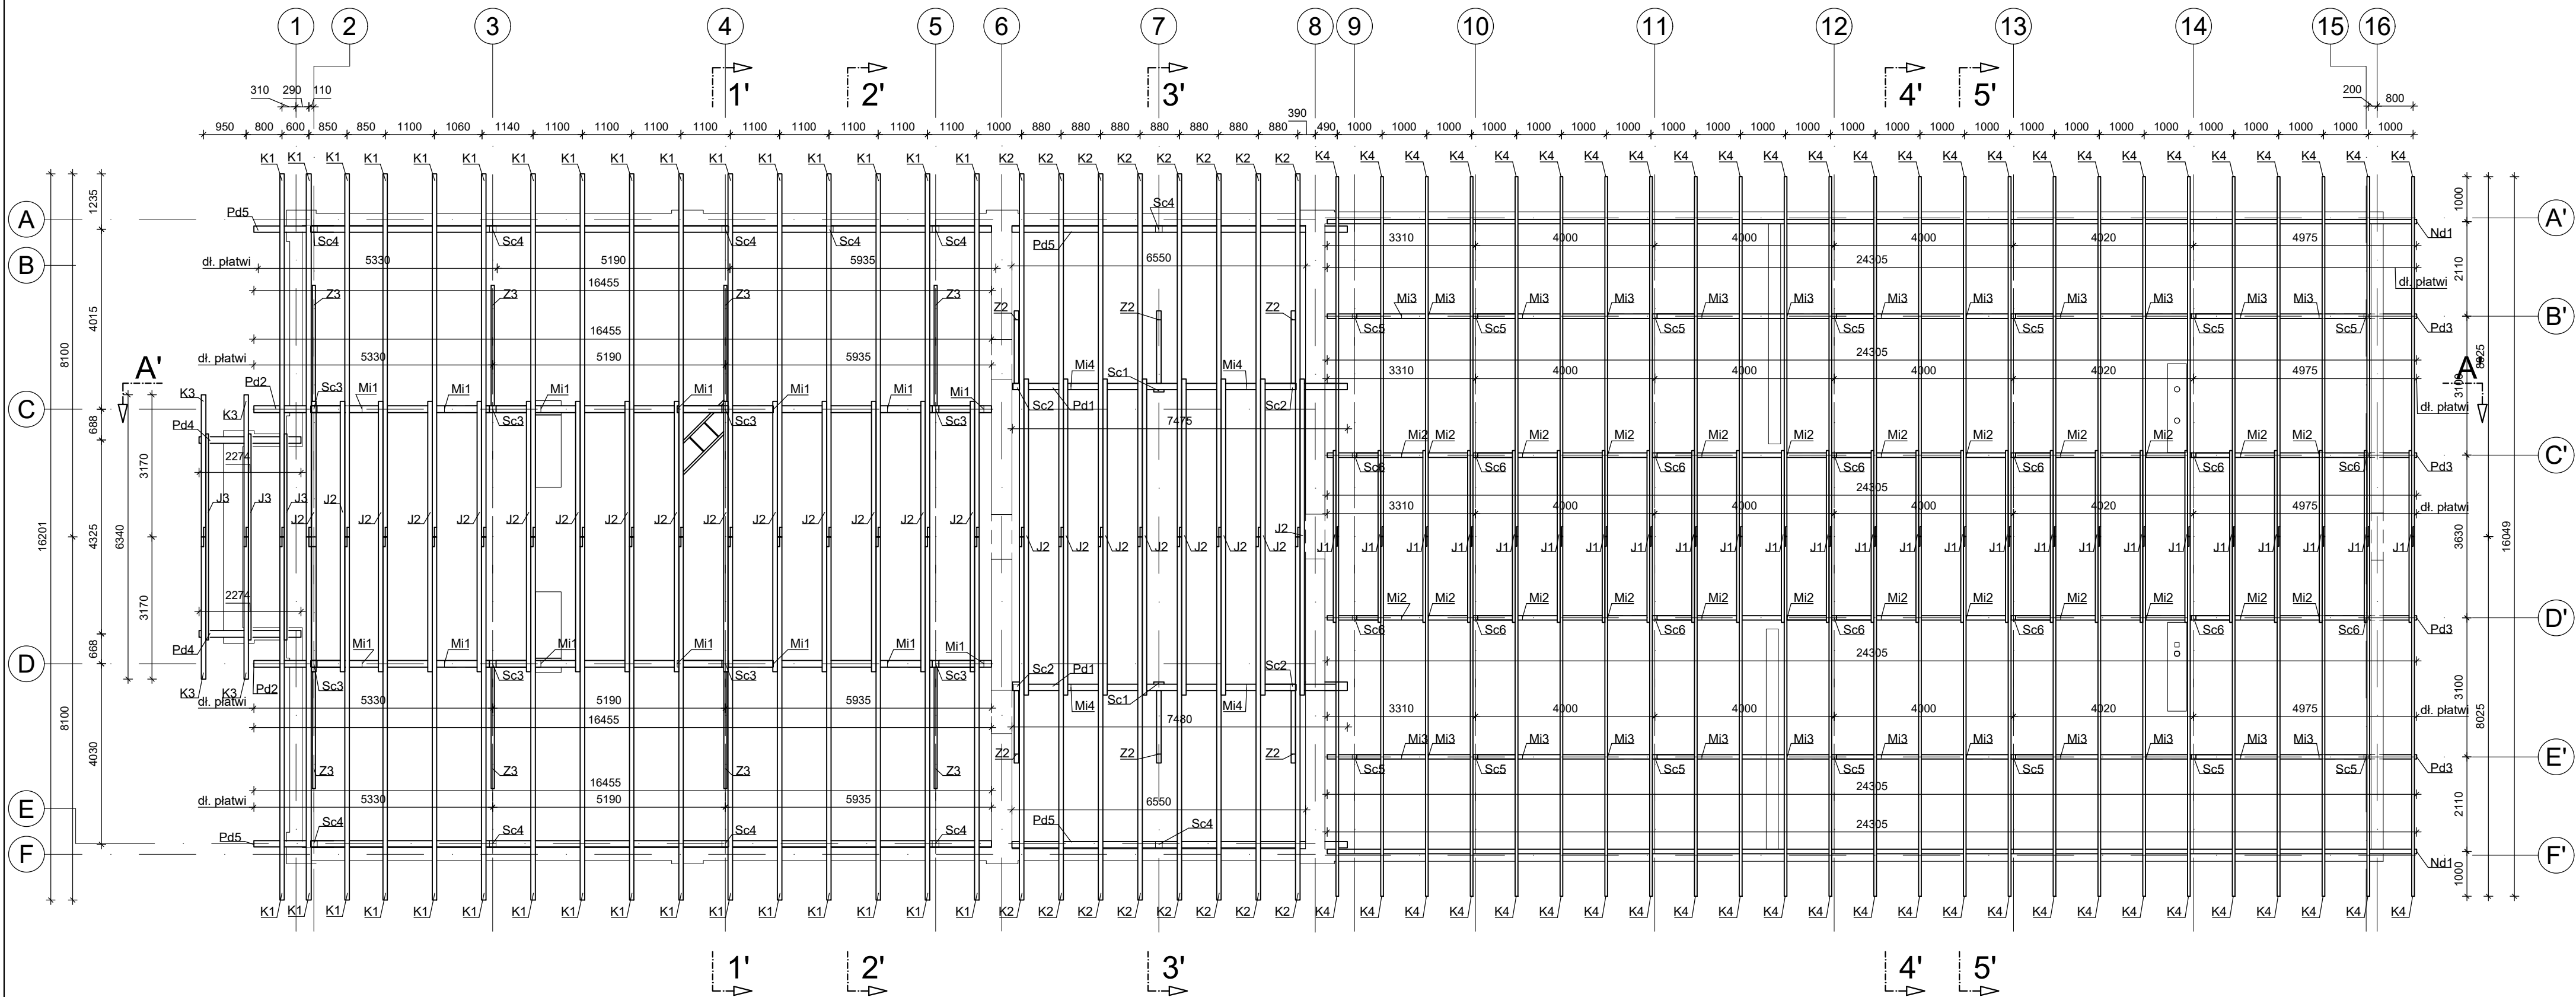
K1, K3	krokiew 100x170
K2	krokiew 90x150
K4	krokiew 60x140
SC1	słup 190x230
SC2	słup 170x170
SC3, SC4	słup 150x150
SC5, SC6	słup 100x100
Pd1	platew 140x170
Pd2	platew 150x200
Pd3	platew 100x150
Pd4	platew 150x160
Pd5	platew kolankowa 140x140
Mi1-Mi4	miecz 120x120
Mi2-Mi3	miecz 80x140

Z1	zastrzał 190x220
Z2	zastrzał 100x100
Z3	zastrzał 75x130
J1	jętka 60x150
J2	jętka 120x200
J3	jętka 60x150

Bz1, Bz2 - wzmocnione belki stropowe dwoma profilami C160

Konstrukcja główna: S235

Drewno klasy: C24 o wilgotności max 18%
